# Biogasanlage, Steinfurter Land

## Referenzkenndaten

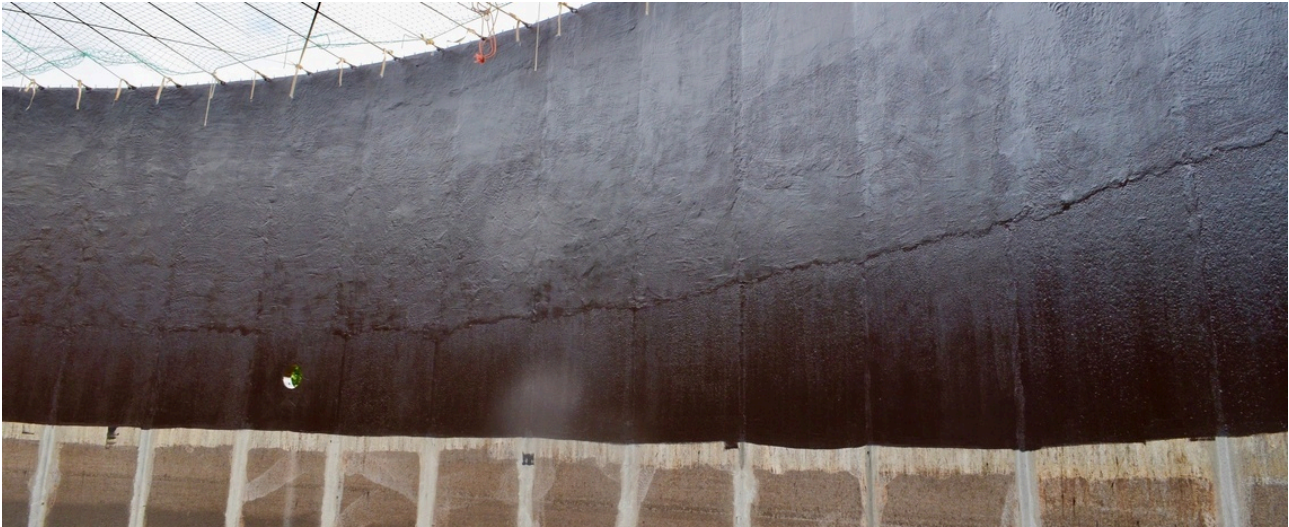
Die Biogasanlage steht im Steinfurter Land. Aufgrund der Säurekorrosion im Kuppelbereich war eine Betonsanierung notwendig geworden. Die Schäden traten bis maximal sechs Meter ab der Oberkante auf. Im unteren Bereich wird der Pegel gehalten, so dass dort keine Schäden entstanden sind. Eine Sanierung war deshalb nur etwa auf den oberen zwei Dritteln des Betons notwendig.

In einer Biogasanlage herrscht eine Temperatur, die meist deutlich höher ist als die Außentemperatur. Im Kuppelbereich ergibt sich daher ein Sauerstoff-Überschuss und es bildet sich Kondenswasser. Im Gasbereich werden schweflige Säuren frei, die eine Säurekorrosion verursachen können. Bei der Sanierung waren daher zum einen Schadstellen auszubessern, zum anderen galt es auch, neue Schäden möglichst langfristig zu vermeiden.
