# Bahnhof, Puszczykowo (PL)

## Referenzkenndaten

- **Baumaßnahme**  
Holzschutz - Holzhäuser / Holzfassaden ,  
Fassadensanierung - Ziegelstein , Holzschutz
- **Objekttyp**  
Historisch geschützte / historisch wertvolle  
Gebäude , Bahnhöfe
- **Objektadresse**  
, 62-040 Puszczykowo
- **Datum / Fertigstellung**  
2019
- **Auftraggeber**  
Katarzyna & Zbigniew Bekasiak
- **Verarbeiter**  
Grupa Ecco Sp. z o.o.
- **Besichtigung möglich?**  
Nein

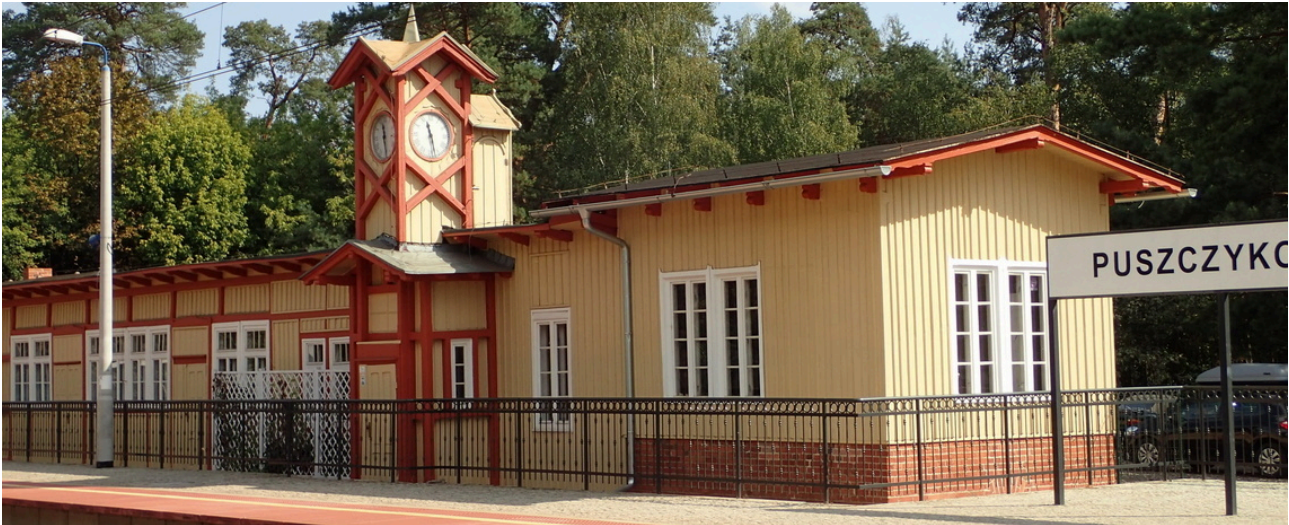
Der Bahnhof in Puszczykowo ist einer der wenigen hölzernen Bahnhöfe in Polen. Das Bahnhofsgebäude wurde 1904 erbaut und steht seit 1983 unter Denkmalschutz. Zu Beginn des 20. Jahrhunderts war der Verkehr so hoch, dass die Züge fast alle 10 Minuten fuhren. Deshalb befindet sich das Restaurant Lokomotywa auch am Bahnhof. Das Restaurantgebäude wurde 1910 mit großen Fenstern und einem Keller auf der Rückseite erbaut. Die Stationsuhr ist ein sehr charakteristisches Element.

Auf dem Holz befand sich die Farbe von vielen Anstrichen, die zunächst entfernt werden mussten. Anschließend galt es, das Holz vor Bläue, Fäulnis und Insekten zu schützen. Zudem folgte ein Anstrich mit Isoliergrund, um die Holzinhaltstoffe aufzunehmen und anschließend die farbige Schlussbeschichtung, die das Holz vor Witterungseinflüssen schützt. Da der Bahnhof unter Denkmalschutz steht, wurde auch architektonischen Details große Aufmerksamkeit geschenkt. Die Ziegelfassade am Sockel des Gebäudes wurde vor starken Regenfällen geschützt und so neue Verschmutzungen verringert.
